# IMPERIAL

# 15703

> MONTAGGIO, USO E MANUTENZIONE - LEGGERE ATTENTAMENTE PRIMA DELL' INSTALLAZIONE - CONSERVARE

> ASSEMBLY, USE AND MAINTENANCE INSTRUCTIONS - READ CAREFULLY BEFORE INSTALLING - TO PRESERVE

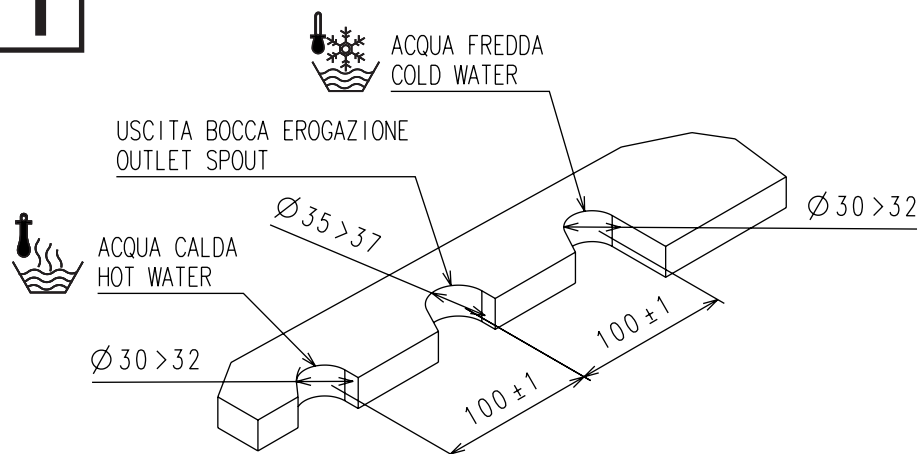
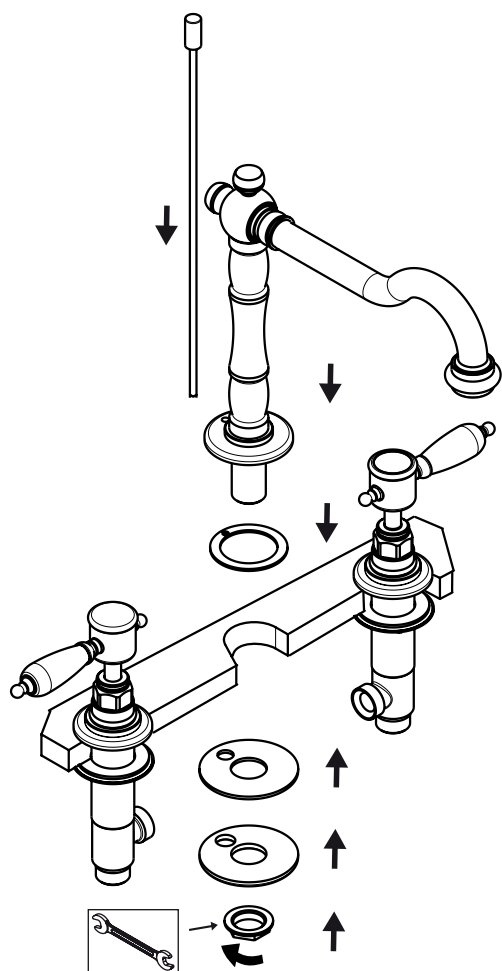
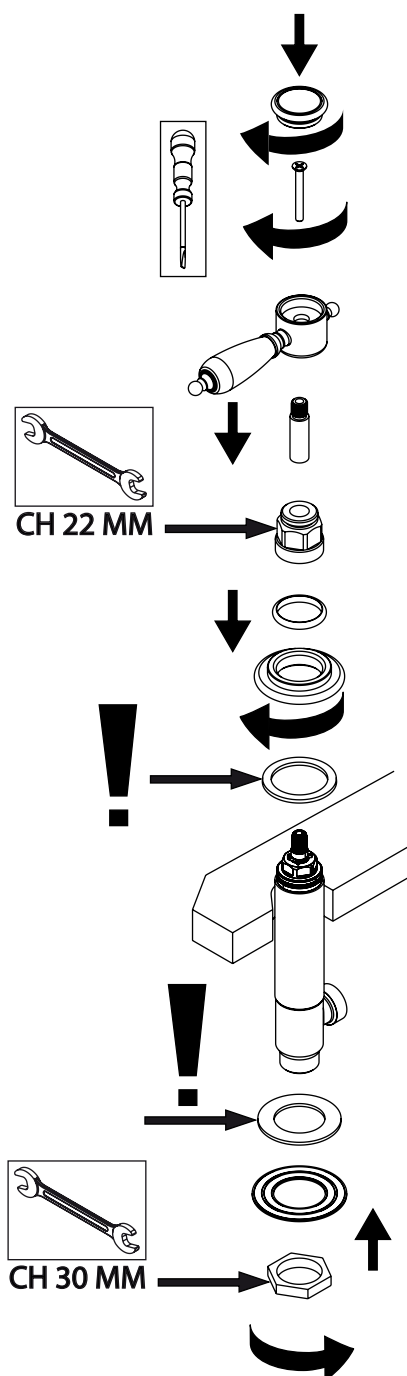
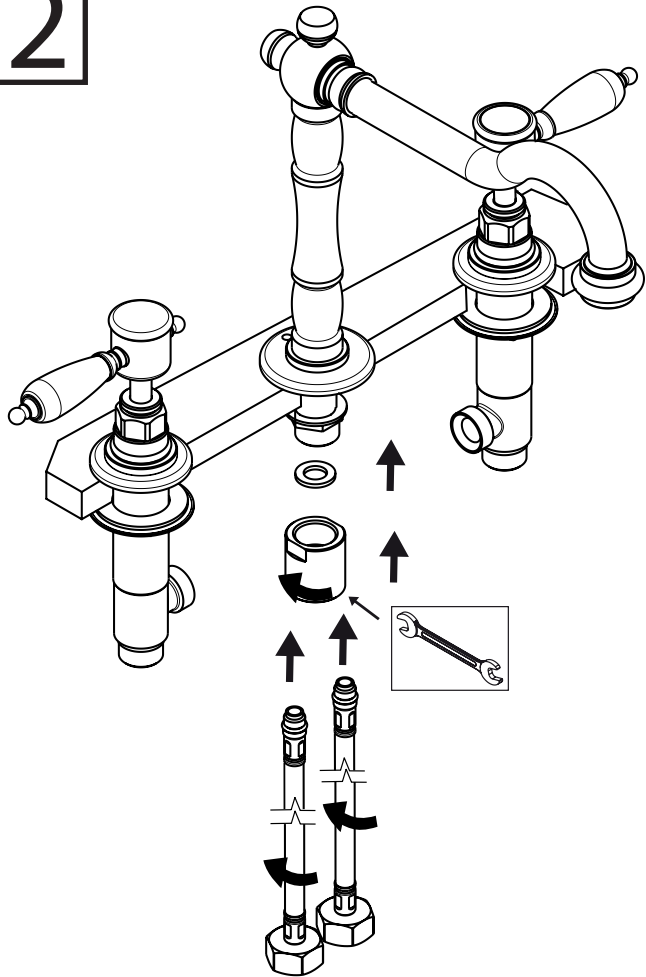
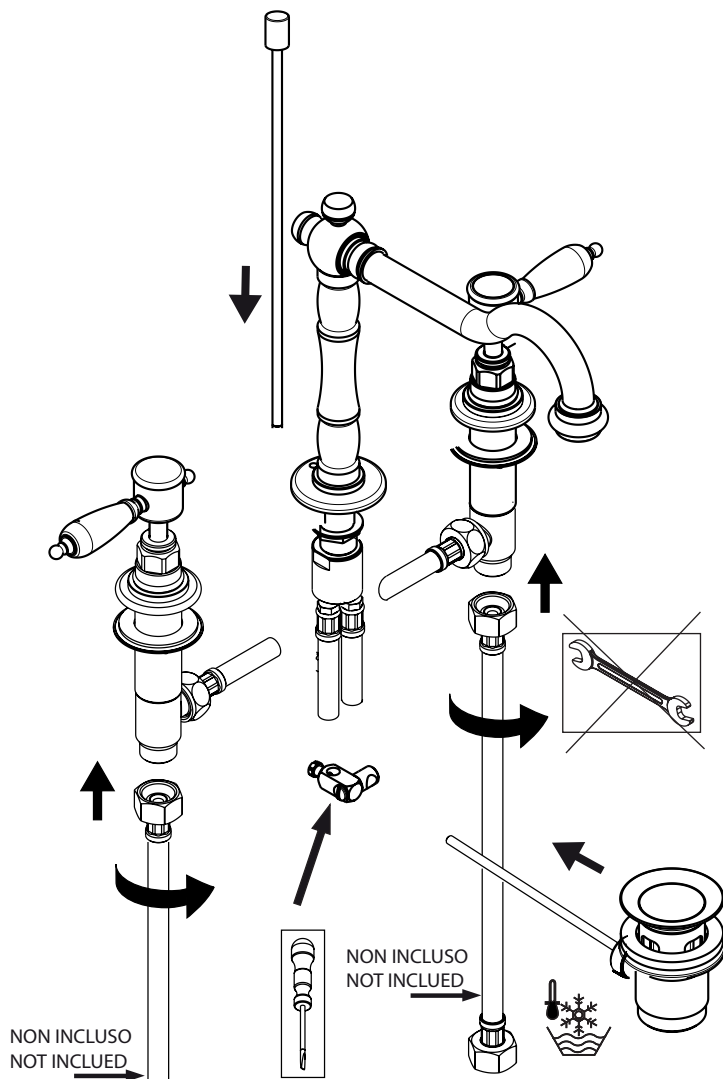
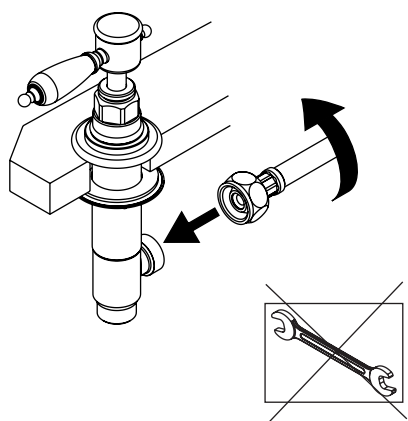
**1**

NON INCLUSO  
NOT INCLUDED

**ENTRATA**  
**ENTRY**  
**IMPIANTO IDRICO**  
**WATER SUPPLY**  
**ACQUA CALDA**  
**HOT WATER**

**ENTRATA**  
**ENTRY**  
**IMPIANTO IDRICO**  
**WATER SUPPLY**  
**ACQUA FREDDA**  
**COLD WATER**

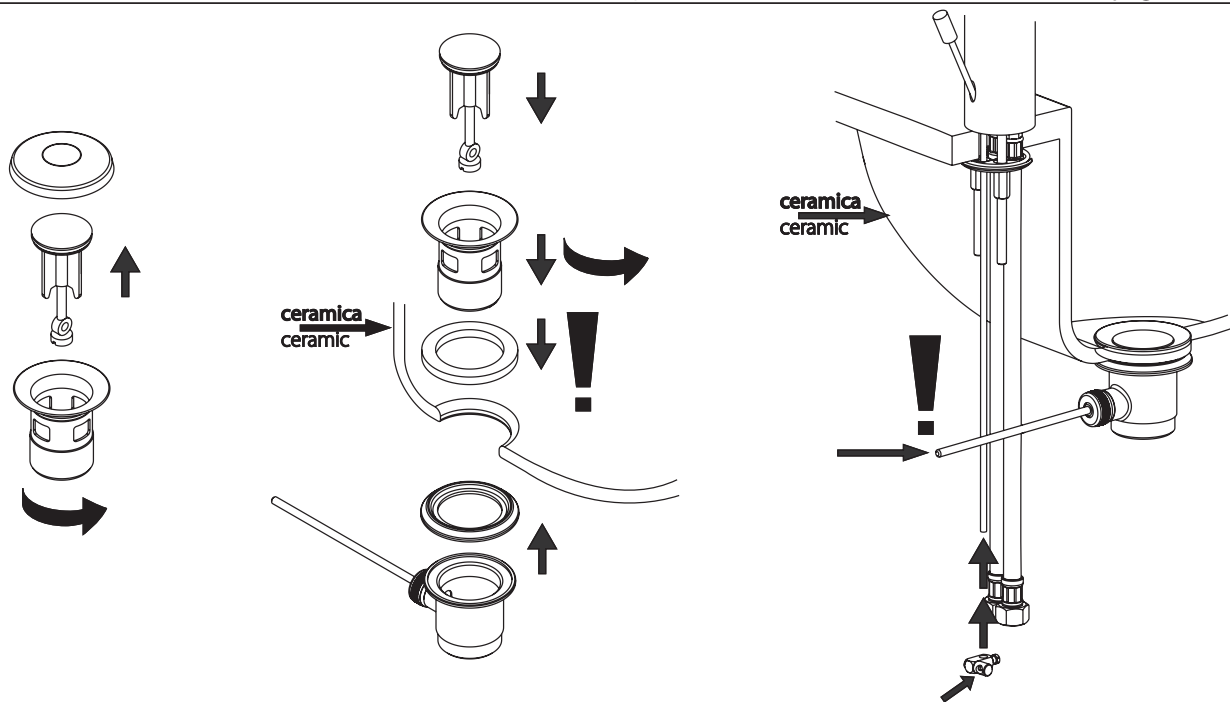
ASSEMBLAGGIO SCARICO / ASSEMBLY POP-UP WASTE

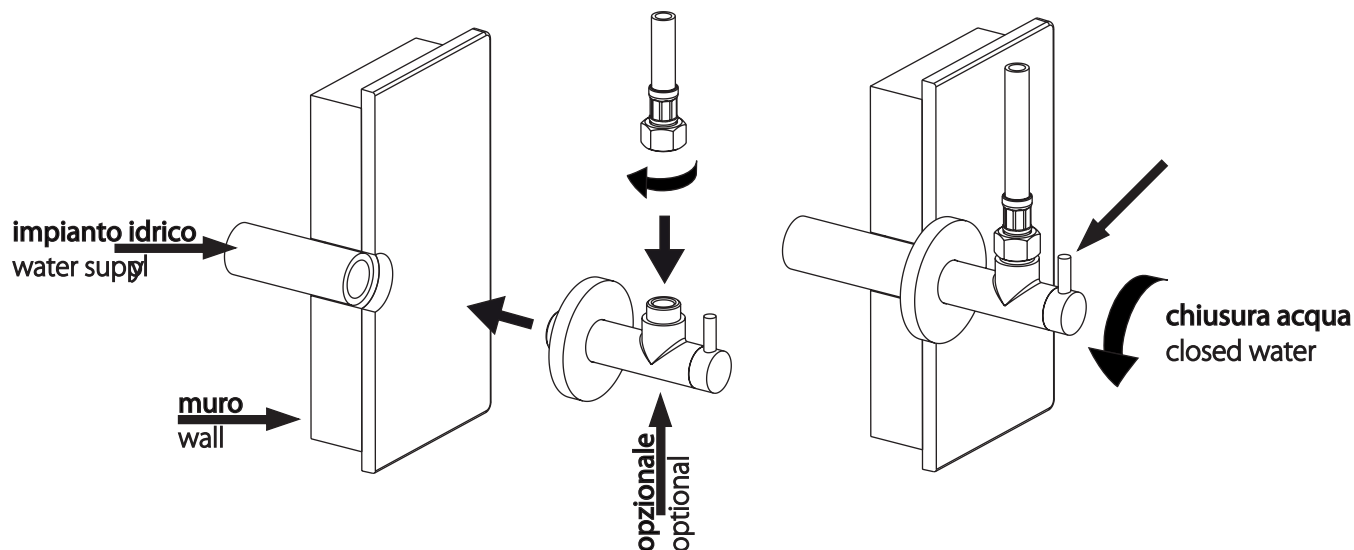
SOLO SU RICHIESTA/ ONLY ON REQUEST

Coppia rubinetti sottolavabo da G1/2 con filtr/Pair of angle valves G1/2 with filter

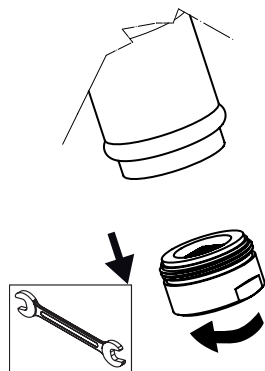
SOSTITUZIONE AERATORE E PULIZIA  
REPLACEMENT OF AERATOR AND CLEANING

> IN CASO DI SCARSO FLUSSO PROVARE A RIPULIRE L' AERATORE SOTTO GETTO ACQUA CORRENTE O ARIA E RIMONTARE SU CORPO

> IN CASE OF REDUCED FLOW, TRY TO REMOVE THE AERATOR, RINSE IT WELL UNDER RUNNING WATER AND RE-ASSEMBLE ON THE SPOUT

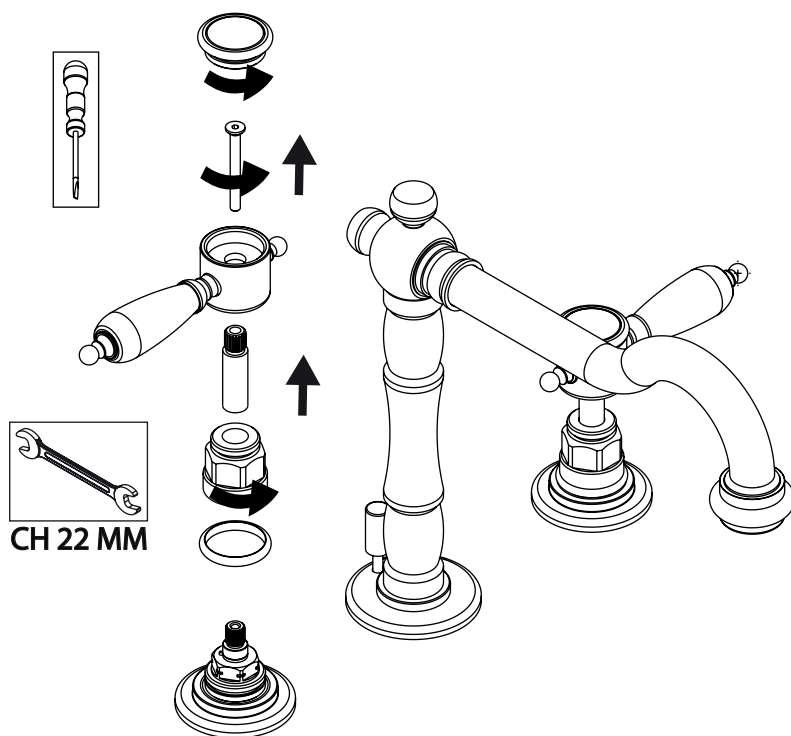
SOSTITUZIONE VITONE  
HEADWORK REPLACEMENT

serraggio/closing

**BATTUTA  
MECCANICA  
MECHANICAL  
STOP**

R252NG-DX  
VITONE DESTRO 1/2G A DISCHI CERAMICI  
BROCCIATURA 8Z20  
ESCURSIONE DI ROTAZIONE 90°  
SHOCK TERMICI DA 5°C A 70°C  
GOMME ATOSSICHE  
CERTIFICAZIONI INTERNAZIONALI:  
CSA - ACS - IAMPO - NSF61 - WRAS

R252NG-DX  
RIGHT CERAMIC HEADVALVE 1/2G  
BROACHING 8Z20  
ROTATION ANGLE 90°  
THERMIC SHOCK FROM 5°C TO 70°C  
NO-TOXIC RUBBER  
INTERNATIONAL CERTIFICATION:  
CSA - ACS - IAMPO - NSF61 - WRAS

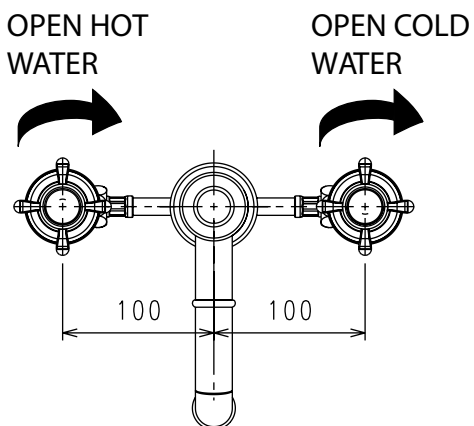
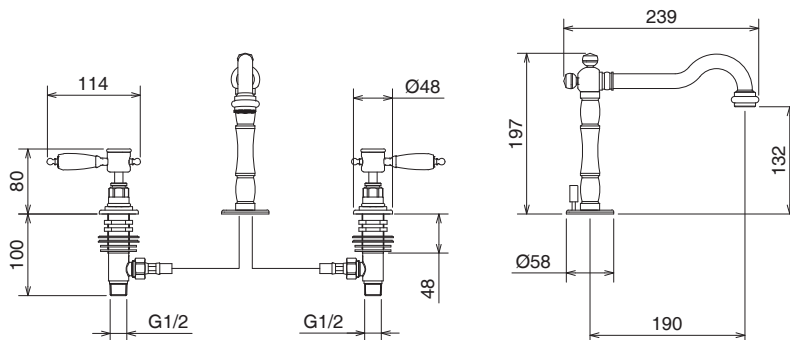
FUNZIONAMENTO DEL MISCELATORE  
OPERATION OF THE MIXER
