LEONARDO

ARTICOLI > 23740-23747

ITEMS > 23740-23747

> MONTAGGIO, USO E MANUTENZIONE - LEGGERE ATTENTAMENTE PRIMA DELL' INSTALLAZIONE - CONSERVARE
> ASSEMBLY, USE AND MAINTENANCE INSTRUCTIONS - READ CAREFULLY BEFORE INSTALLING - TO PRESERVE

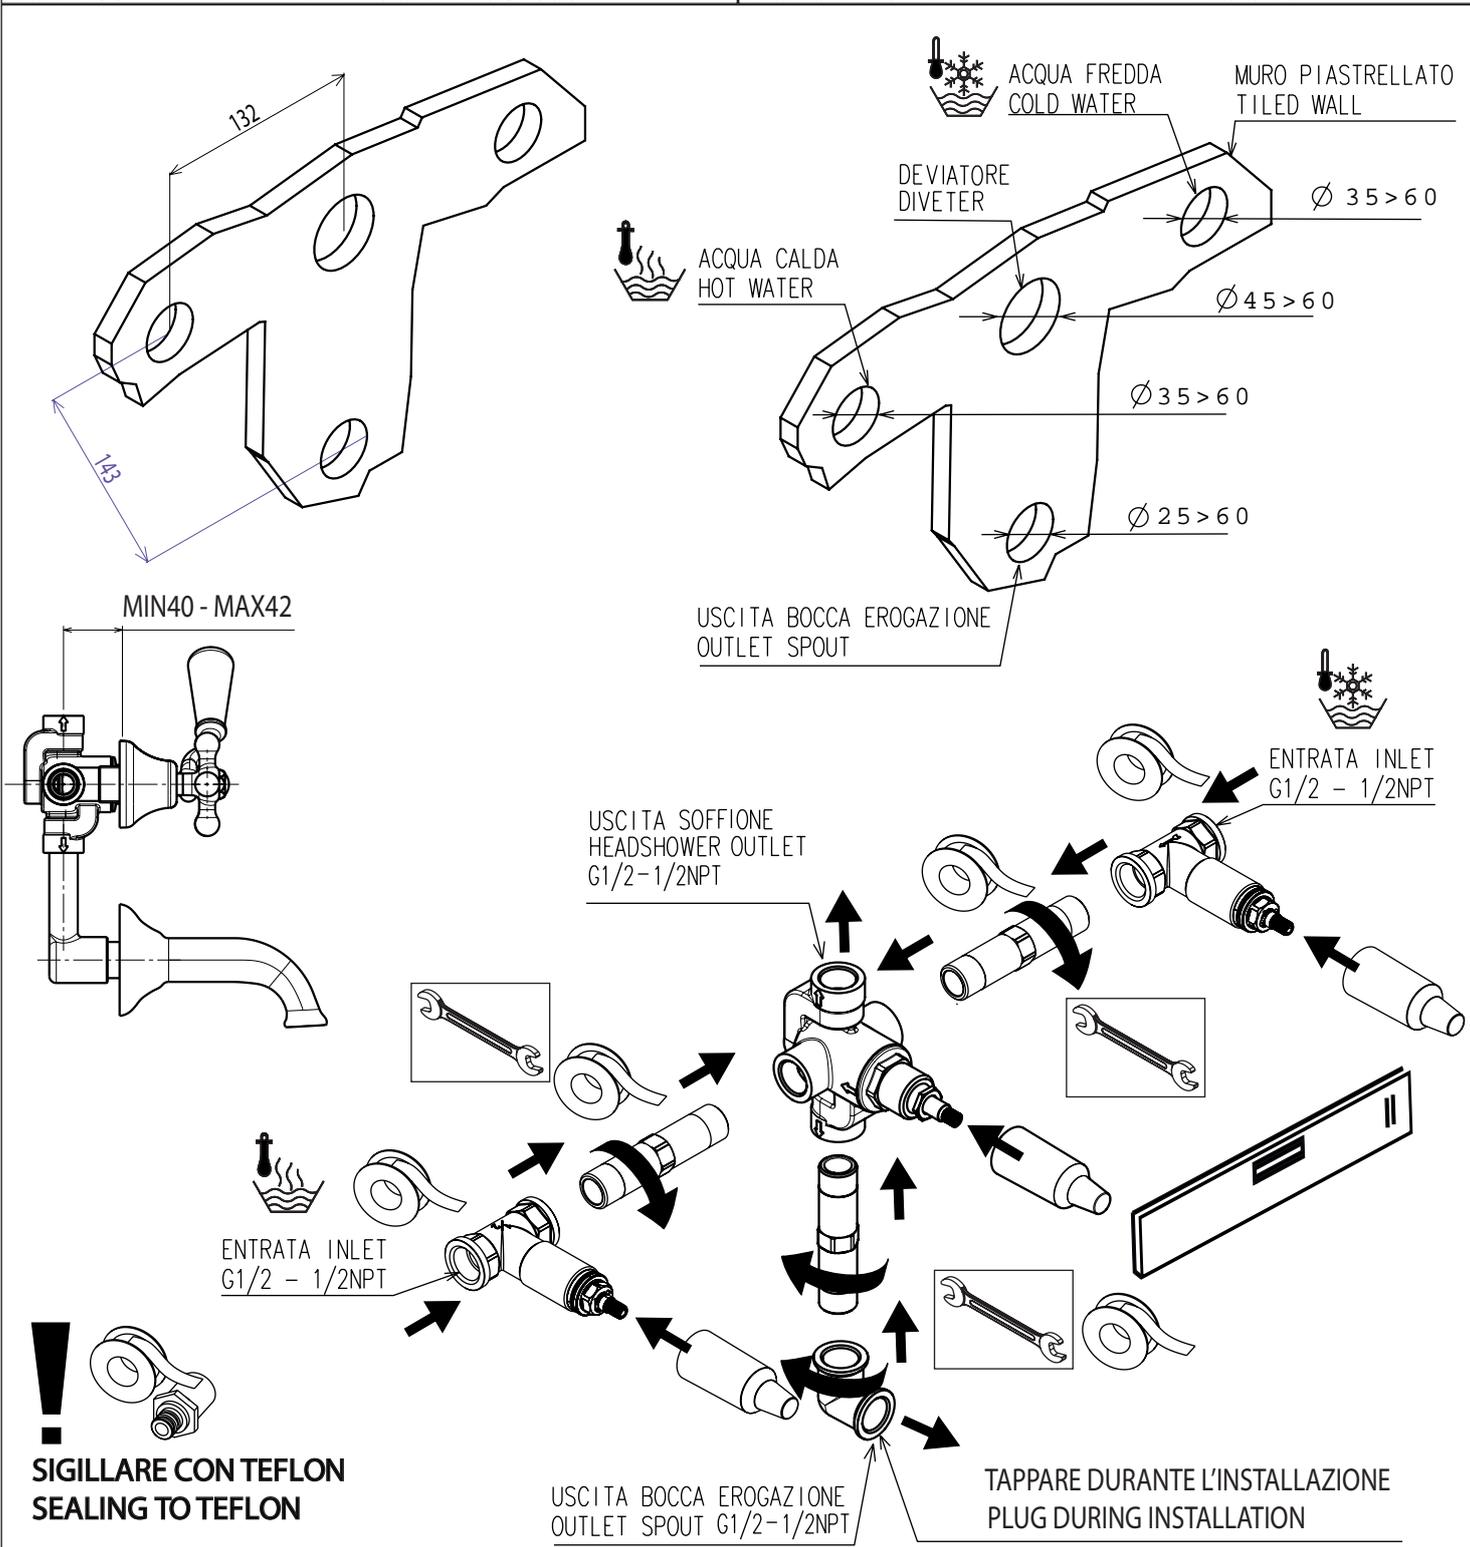
NON ECCEDERE NELLE DIMENSIONI DI SCASSO

DO NOT EXCED IN THE BREAKING DIMENSIONS

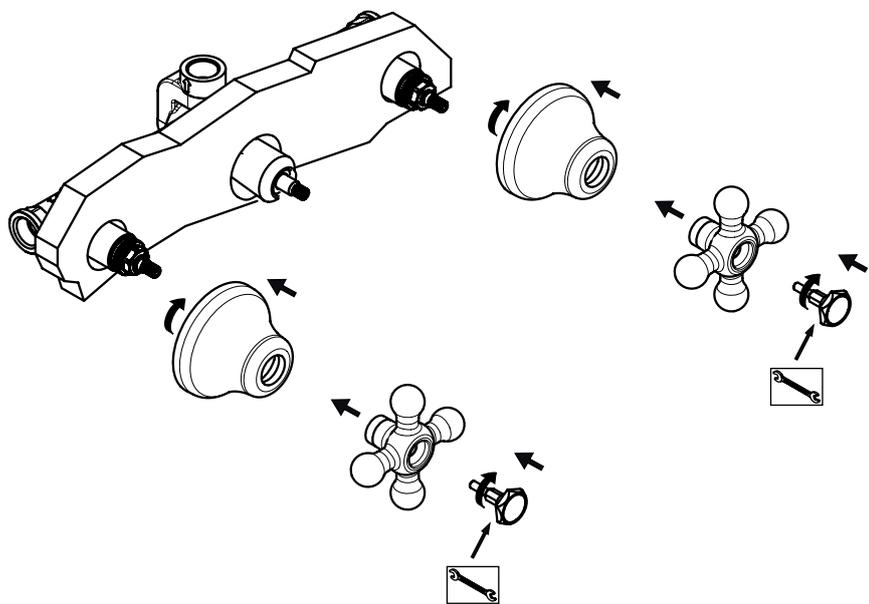
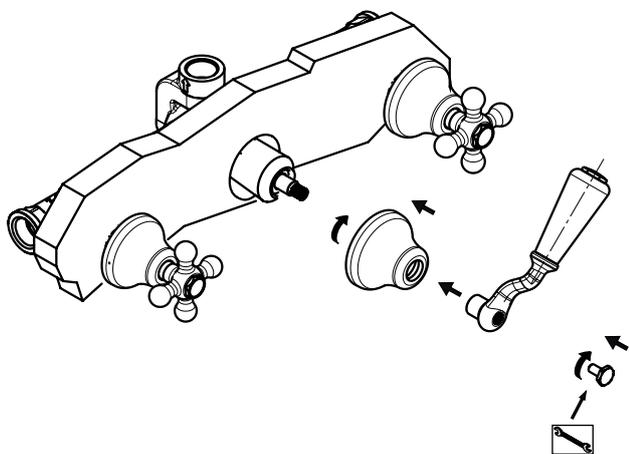
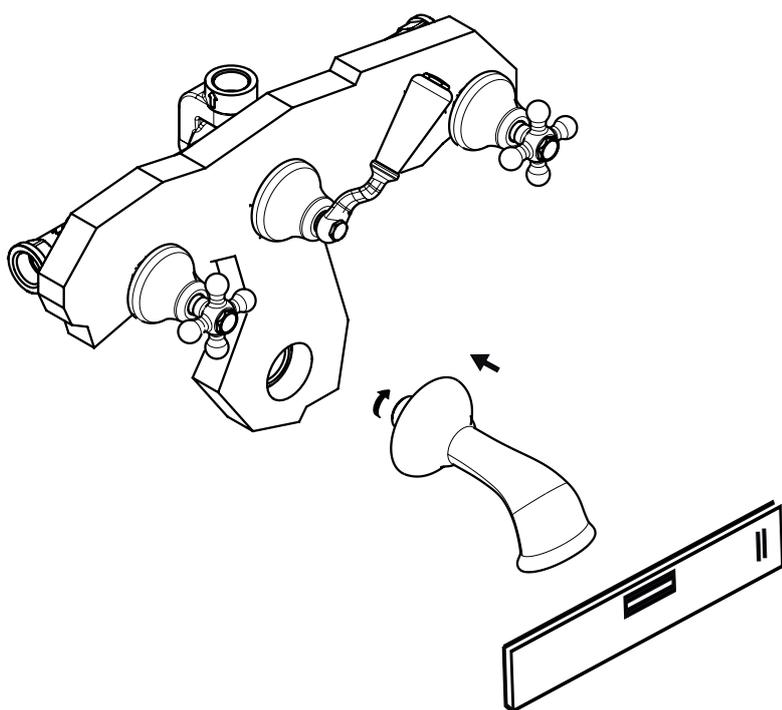
PER ARTICOLO/ FOR ITEM > 23747

**SIGILLARE CON TEFLON
SEALING TO TEFLON**

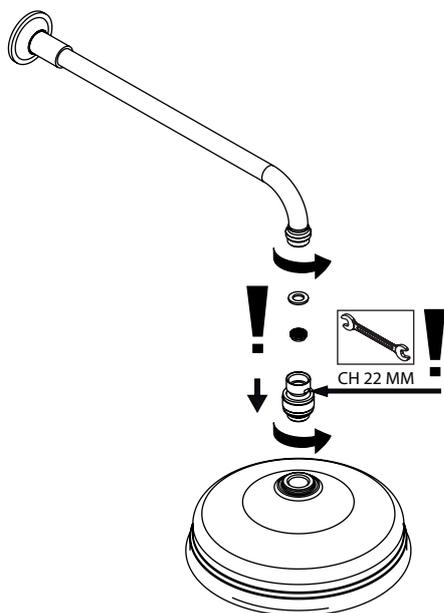
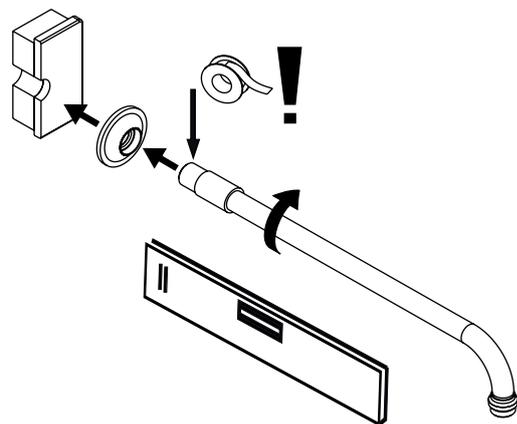
SOSTITUZIONE VITONI
REPLACEMENT OF HEADWORKS

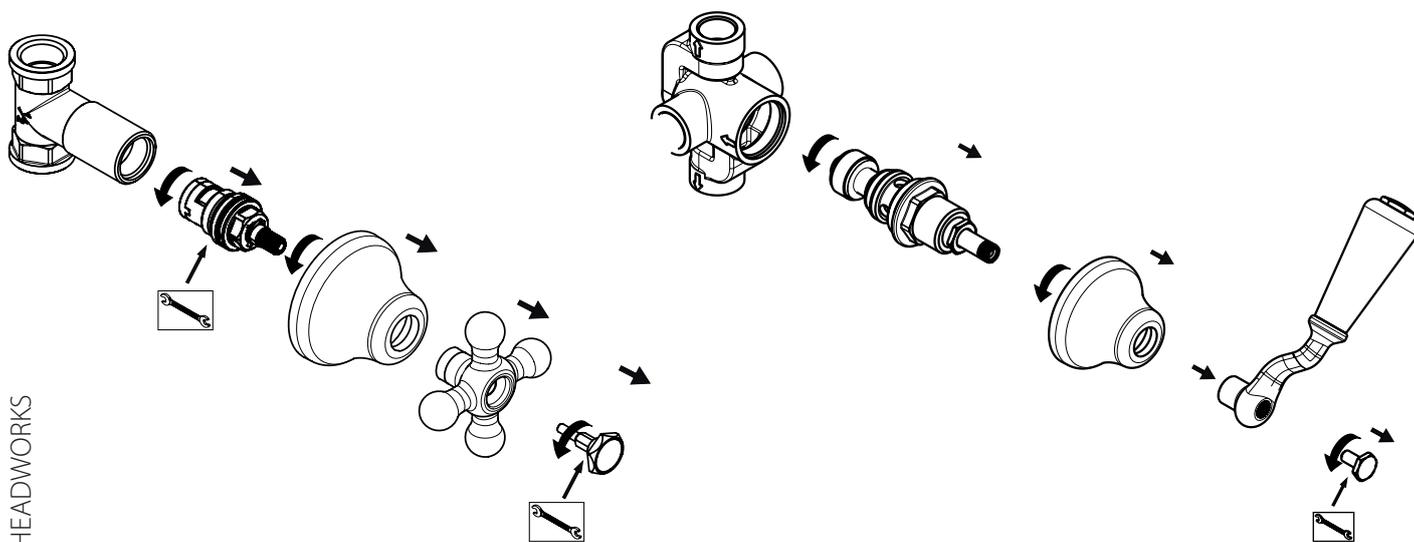
BATTUTA
MECCANICA
MECHANICAL
STOP

R252NG-DX
VITONE DESTRO 1/2G A DISCHI CERAMICI
BROCCIATURA 8Z20
ESCURSIONE DI ROTAZIONE 90°
SHOCK TERMICI DA 5°C A 70°C
GOMME ATOSSICHE
CERTIFICAZIONI INTERNAZIONALI:
CSA - ACS - IAMPO - NSF61 - WRAS

R252NG-DX
RIGHT CERAMIC HEADVALVE 1/2G
BROACHING 8Z20
ROTATION ANGLE 90°
THERMIC SHOCK FROM 5°C TO 70°C
NO-TOXIC RUBBER
INTERNATIONAL CERTIFICATION:
CSA - ACS - IAMPO - NSF61 - WRAS
